# EXPERTNÍ POSUDEK

## III.etapa BYTOVÝ KOMPLEX - Laurinova III.

**Objednatel:** Bytové družstvo Laurinova III.  
U kasáren 1381  
293 01 Mladá Boleslav

**Zpracovatel:** MIRRO s.r.o  
Třebohostická 2283/2  
100 00 Praha 10

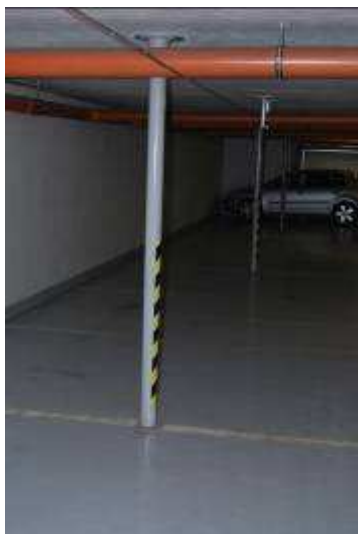
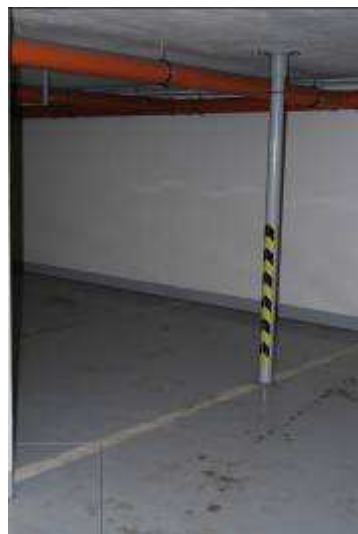
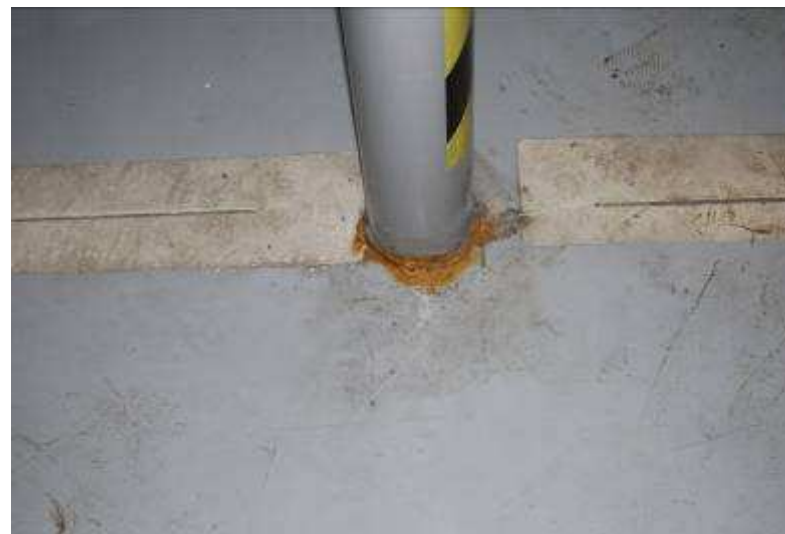
Obr. 1,2,3 Sloupy v prostoru garážového stání.

1) Z dodatečného doplnění ocelových sloupů, je patrné, že k tomuto řešení se dospělo v průběhu realizace a jedná se o kompromisní řešení, se kterým původní projektové řešení neuvažovalo. Dle zkušeností obyvatel objektu jsou tato stání v podstatě nezpůsobilá pro parkování vozidel. Dochází ke stížení zajiždění resp. vyjíždění, a zejména pak nastupování a vystupování do vozidla kdy sloup je umístěn vedle dveří.

3) Dle dokumentace skutečného provedení má být sloup uložen na nosnou patku pod podlahovou deskou. Čemuž by nasvědčovala skutečnost, že na podlahové desce nejsou viditelné trhliny. Tedy dle vizuální prohlídky okolí sloupu, lze odvodit, že je jeho uložení provedeno v souladu s prováděcí projektovou dokumentací. Nicméně z prohlídky je zřejmé, že dochází k reznutí sloupu v prostoru těsně nad deskou. Bylo by vhodné toto místo ošetřit, a to jak z hlediska možného zatékání spárou kolem sloupu, tak povrchu sloupu.

4) Dilatace kolem sloupu není provedena správně dle zásad. V době vizuálního šetření nevykazovalo toto místo poruchu.

V prostoru suterénu došlo dodatečným doplněním sloupů k znehodnocení parkovacích míst a tím pádem k snížení celkové hodnoty objektu, konkrétně bytových jednotek, kterým bylo toto stání určeno.

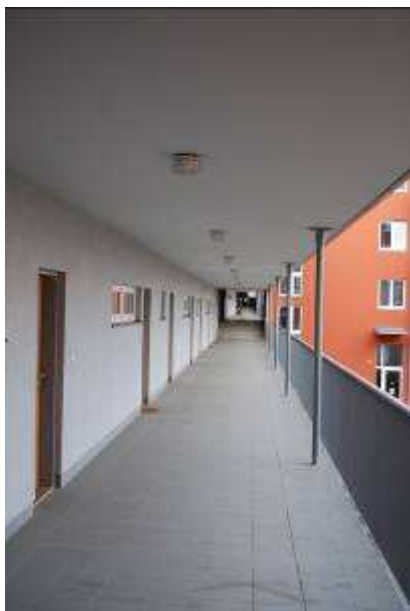
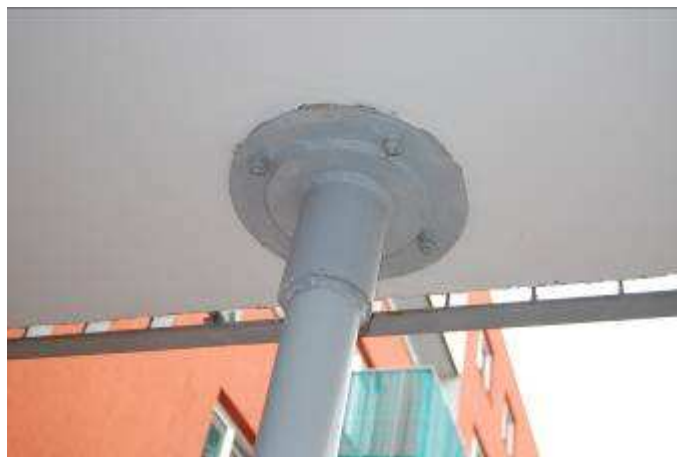
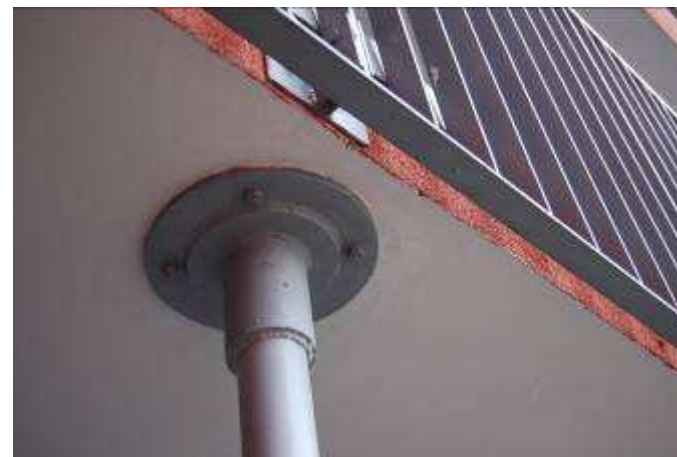
Obr. 4, 5, 6 Zhlaví sloupů na pavlačích v 2NP.

Kolem zhlaví sloupů nebyly zjištěny vizuálním průzkumem žádné znatelné poruchy.

Podhled lodžiových desek byl v době kontroly bez prasklin. Dlažbou z vrchní části nedochází k prolínání dešťové vody.

Průchod sloupů dlažbou z vrchní strany pavlačové desky není vhodný, v tomto místě může docházet k zatékání.

Na základě místního šetření lze konstatovat, že v tomto objektu nebyly při kontrole pavlačí na povrchu pavlačové desky shledány žádné viditelné poruchy a to jak na spodní straně pavlačové desky, tak i na straně pochozí. Na podhledu nebyly prokresleny žádné viditelné spáry ani trhliny. Nebyl zaznamenán žádný průsak vody skrz dilatační spáru, ani skrz spáry dlažby. Vzhledem k tomu, že zde nebyly patrné žádné statické poruchy není v tuto chvíli bezpodmínečně nutné provádět statické zajištění konstrukce. Nicméně po zjištěních z vedlejšího objektu kde docházelo k zatékání do konstrukce a k degradaci zhlaví sloupů, je možné, že i zde se objeví časem praskliny a poruchy dlažby, které by zapříčinily další poruchy.

V případě projevení se těchto poruch je nutné bezpodmínečně oslovit statika s požadavkem na přesný výpočet a návrh technického řešení podle projevů v konstrukci. Jako realizovatelný se jeví návrh osazení podélného ocelového nosníku po úpravě zhlaví sloupů. Je samozřejmé, že se při těchto konstrukčních úpravách musí být prostor po vyjmutém sloupu provizorně podepřen v blízkosti stávajícího sloupů a musí být upravena úložná plocha pro podélný nosník. Shodný postup statické úpravy platí pro případ zásahu do obvodu pavlačí např. budování obvodové stěny.

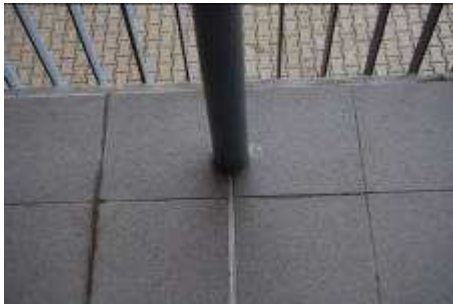
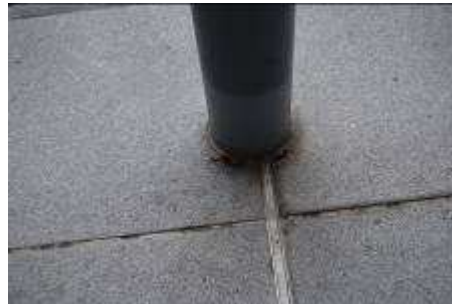
Obr. 7, 8 Detail utěsnění kolem sloupů.

V místě ukotvení sloupu v době prohlídky nic nenasvědčovalo zatékání do konstrukce v tomto místě.

Musím konstatovat, že dodatečným osazením sloupu se v konstrukci podlahy lodžie vytvořil esteticky i z dlouhodobého hlediska (údržby) nepříjemný detail, který by s postupem času mohl a může způsobovat nemalé problémy. Vzhledem k tomu, že dle zjištěné skutečnosti nemá SVJ podrobný návod na údržbu objektu. Doporučuji v tomto případě kontrolu tmelu kolem patky sloupu alespoň jednou ročně (pozn.: tmely mají průměrnou životnost při správné aplikaci max. do 7 let; je potřeba kontrolovat, zda-li přiléhá k vyplněné spáře po obou okrajích) a z hlediska kokrétních vlastností použitého tmelu dodržovat jeho pravidelnou obměnu. V opačném případě bude docházet k zatékání v tomto místě, což by mohlo mít nepříjemné viditelné následky i s dopadem na statiku pavlačí.

Stejné pravidlo ohledně kontroly a údržby platí i pro dilatační spáru i když, ta je pravděpodobně osazena do spárovací hmoty, přesto je to další místo možných vzniků poruch.

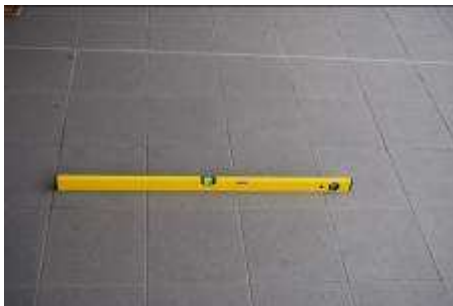
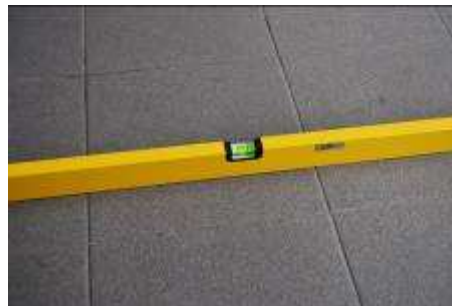
Obr. 9,10 Kontrola sklonu dlažby.

Při namátkové kontrole sklonu dlažeb nebylo zjištěno místo, které by nemělo sklon k odtokové hraně nebo by bylo v proti spádu.

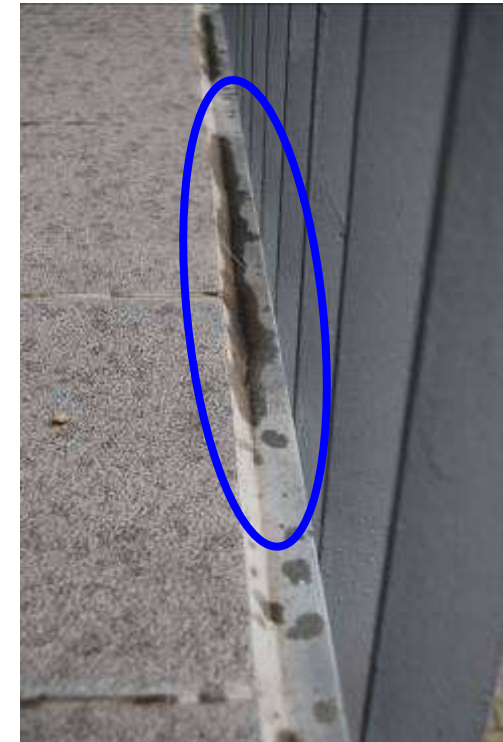
Obr. 11 Detail ukončení dlažby u okapové lišty.

Dále ukončení dlažby u okapové lišty není z hlediska provedení bezproblémové - bezporuchové (obr.11). Z fotografie je patrná stojící voda v tomto místě. U čela dlažby dochází v zimních měsících k namrzání srážkové vody. Tato zmrzlá voda rozruší mazaninu v čele dlažby a dochází k následnému odmrznutí celé dlažby a nežádoucímu zatékání pod dlažbu. Dále bude pravděpodobně docházet k reznutí plechu v tomto místě atd. Tato situace se bude nadále zhoršovat.

V podstatě se postupnému vzniku poruchy v případě takto řešeného detailu nedá zabránit. Lze jen upozornit SVJ, že k popsanému jevu dojde pravděpodobně do nejbližších 10 ti let.

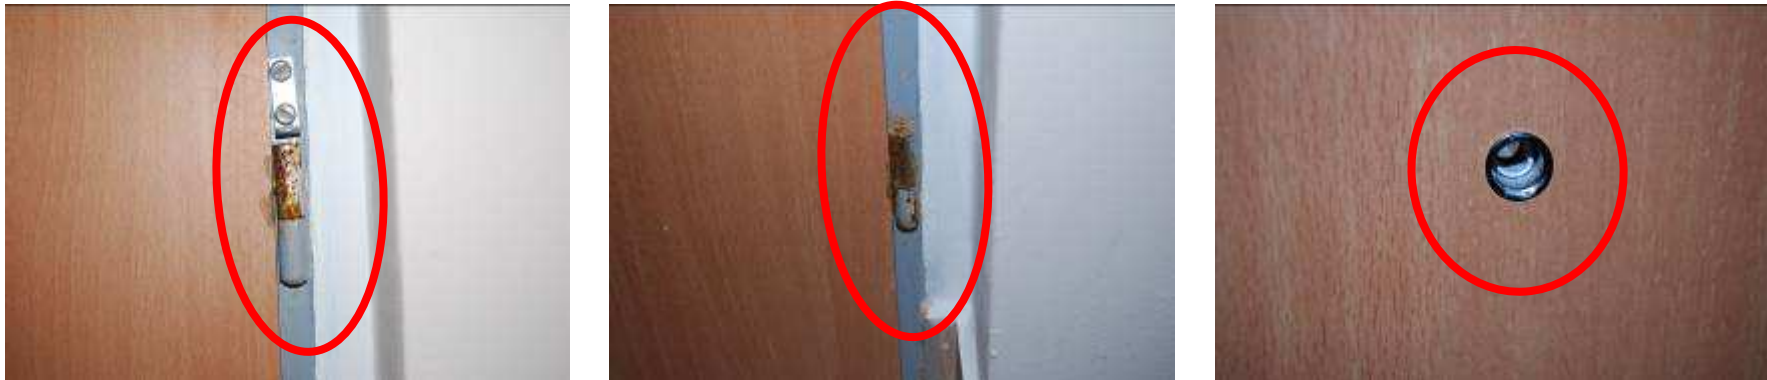
Obr. 12, 13, 14 Místa napadená kondenzací vody v interiéru - panty dveří, kukátko.

Při kontrole stavu vchodových zárubní a dveří bylo zjištěno, že dochází ke kondenzaci vodní páry na povrchu zárubní. Ze stavebně technického hlediska je to zjevně špatné řešení, v místě zárubní není přerušen tepelný most. Konstrukcí je veden chladný vzduch z exteriéru do interiéru. Jejich povrchová teplota je pod teplotou rosného bodu. V zimních měsících, kdy je velký rozdíl parciálních tlaků vodní páry, dochází k pohybu vodní páry z míst o vyšším tlaku do míst s nižším tlakem. Tato vodní pára kondenzuje na částech dveří, zárubní, které jsou nejchladnější.

Situace je naprosto nevyhovující. Vyžaduje okamžité řešení. Tento degradační proces bude nadále probíhat dle venkovních klimatických podmínek každou zimu. Dále hrozí vznik plísní a tím nevhodného prostředí pro užívání BJ.

1) Provést výměnu zárubní a dveří, které budou mít přerušen tepelný most, nebude tedy docházet k přenosu chladu z exteriéru a kondenzaci vlhkosti na povrchu dveří a zárubní.

2) Uzavřít pavlače konstrukcí vhodnou jak z tepelně izolačního hlediska tak z hlediska statického. Tímto opatřením by v prostoru pavlačí stoupla teplota a nedocházelo by k tak extrémnímu rozdílu teplot mezi interiérem a exteriérem. Tedy ani k vedení tepla z exteriéru do interiéru a dalším průvodním jevům jako je růst plísní a reznutí šroubů kování.

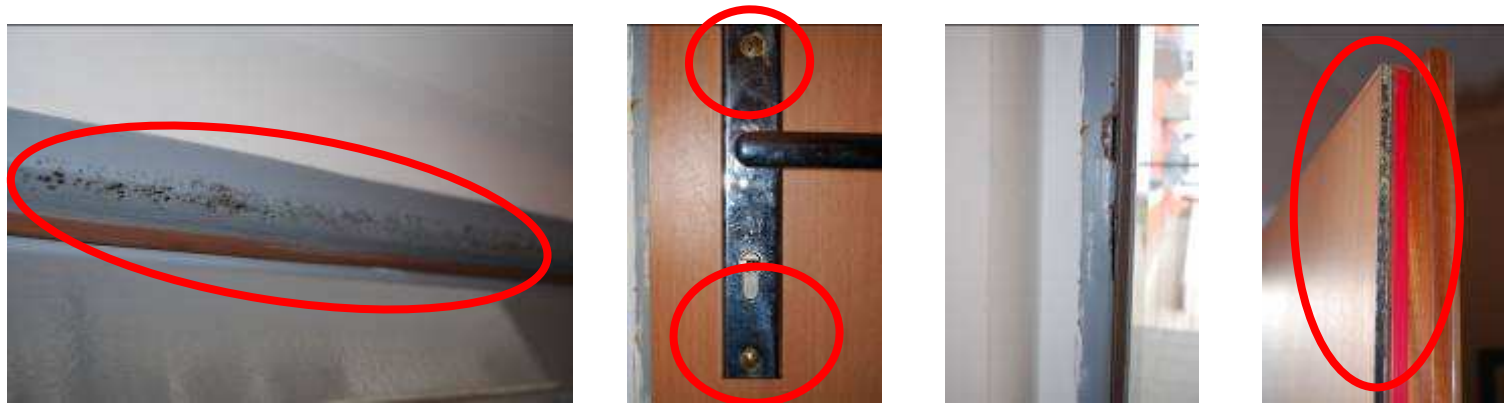
Obr. 15, 16, 17, 18 Místa napadená kondenzací vody v interiéru. Rezavé šrouby kování. Plíseň na křídle vstupních dveří.

Další fotografie zárubní a kování dveří, kde se sráží vodní pára a dochází k reznutí prvků a k růstu plísní.

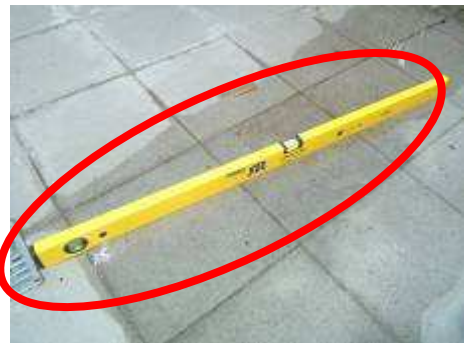
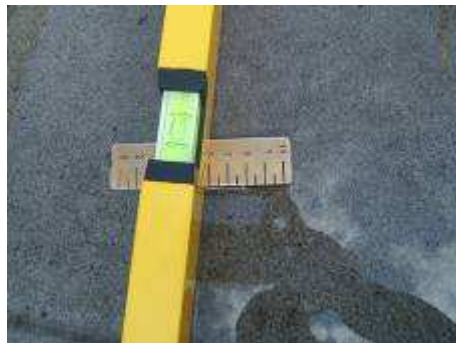
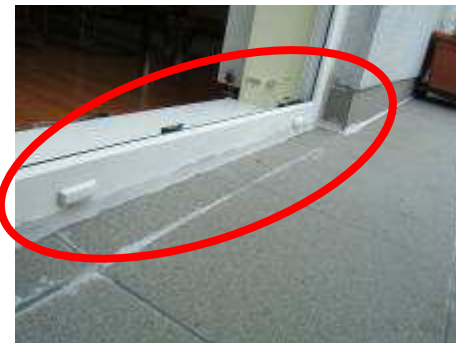
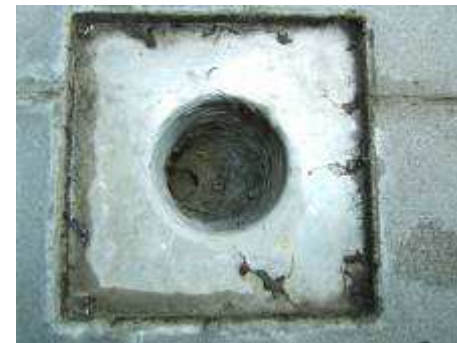
Obr.19-22 Terasa v 6NP, 4.09 T - není ve spádu k odpadu, viditelná prohlubeň v místě stojící vody.  
Nevhodný detail u vstupu na terasu.

Terasa není dostatečně vyspádována k odtoku. Dle projektové dokumentace měl být proveden spád do středu terasy, kde měl být nejspíše umístěn odtokový žlab.

Řešení detailu u vstupu z bytové jednotky na terasu není vhodný. Toto řešení je provedeno dle projektové dokumentace. Z hlediska povětrnostních podmínek dešťových a sněhových je vhodnější tyto vstupy řešit pomocí schůdku o výšce alespoň 15 cm.

Řešení tohoto konkrétního problému s nedostatečným spádem je reálné, ale složité. Úprava spádu obnáší v podstatě předělání celé terasy. Náhradní řešení by možná bylo v místě osadit odtokový žlab, jak to bylo zamýšleno v projektové dokumentaci, ale toto je samozřejmě nutné posoudit dle skutečných sklonů dlažby a návazností na konstrukci žlabu.

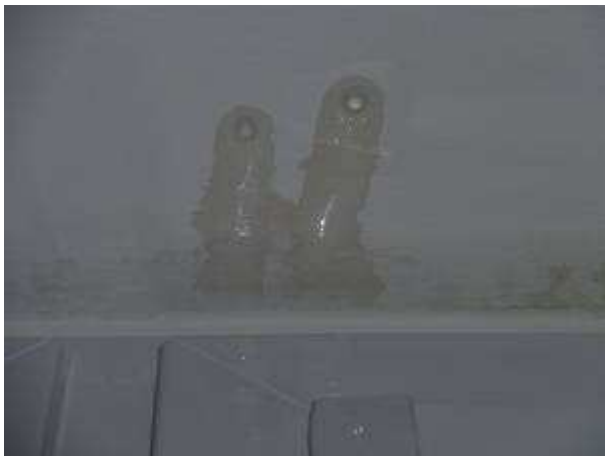
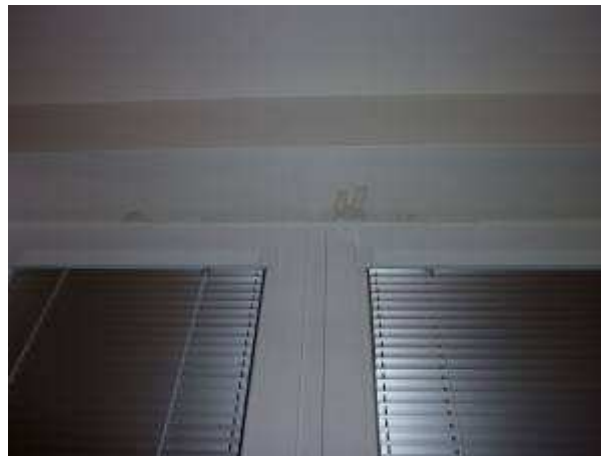
**Obr. 23, 24** Zatékání v místě nadpraží okna v bytové jednotce pod terasou.

V místě nadpraží dochází k opakovanému zatékání do bytové jednotky. V době kontroly nebyl umožněn přístup do bytové jednotky s terasou nad touto bytovou jednotkou. Lze však předpokládat, že k zatékání dochází z důvodu zatékání z terasy nad bytovou jednotkou. Pravděpodobně v místě styku se svislou hydroizolací u obvodové stěny.

Pro zjištění konkrétní příčiny je bezpodmínečně nutné prohlédnout stav terasy nad bytovou jednotkou a v případě nezjištění příčiny zatékání vizuální kontrolou, bude třeba provést sondu do skladby podlahy terasy.

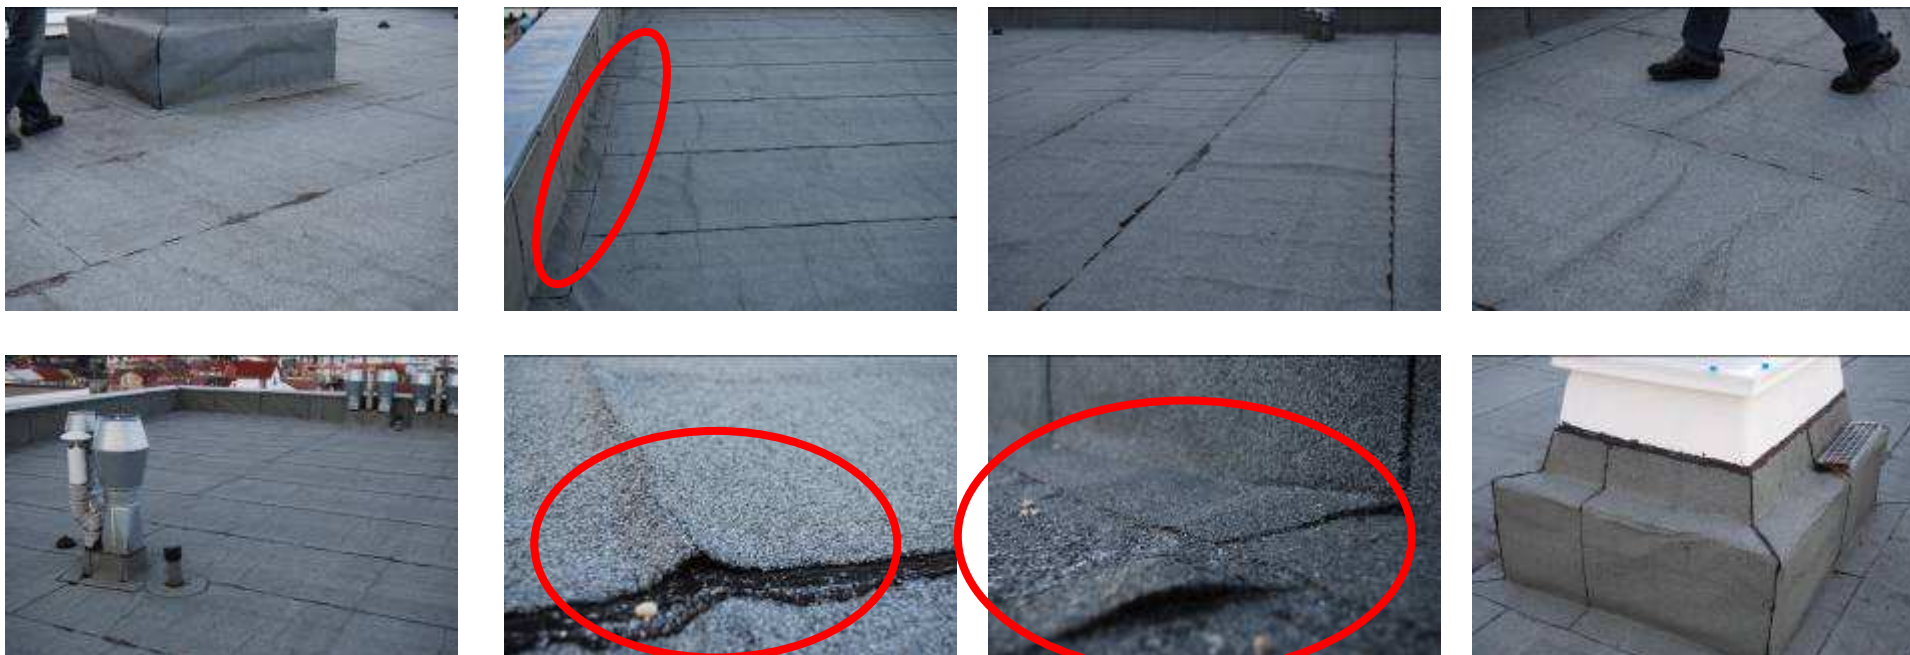
Obr. 25-32 Místa odtržené hydroizolace od podkladu. Místa nekvalitních spojů.

1) Dle zaslaného detailu z projektové dokumentace se jedná o hydroizolační pás Parafor Solo AS/GS. Který je nataven na samolepícím hydroizolačním pásu ADEPAR JS. V projektové dokumentaci je uvedeno a následně kýmsi v průběhu realizace *vymazáno* přitížení hydroizolace kačírkem. Pozn. zpracovatele: dle informací od výrobce pásu není nutné přisypání vrchní vrstvy kačírkem z důvodů ochrany před povětrnostními vlivy. Nicméně není z projektové dokumentace zřejmé jak bylo střešní souvrství kotveno.

- 1) Nejpravděpodobnější příčinou tohoto stavu je nekvalitní přilepení vrchní vrstvy hydroizolace Solo GS/AS k podkladní vrstvě Adepar JS.
- 2) Dále může docházet k pohybům polystyrenových desek z důvodu osazení nevhodného typu polystyrenu, který svými objemovými změnami hýbe s celou konstrukcí.
- 3) Taktéž vzhledem k možnému neprovedení kotvení polystyrenových desek může docházet k jejich pohybům.

Bez ohledu na přesnou příčinu se stav hydroizolace bude nadále zhoršovat a v několika následujících letech dojde k odlepení spojů jednotlivých pásů, dále v místech vrcholů jednotlivých „vrás“ dojde k prasknutí a následnému zatékání.

Pro potřeby zamezení dalších prohlubování poruch je potřeba provést sondu do skladby střešní pláště a zjistit přesnou příčinu vzniku příčných vrás na hydroizolaci.

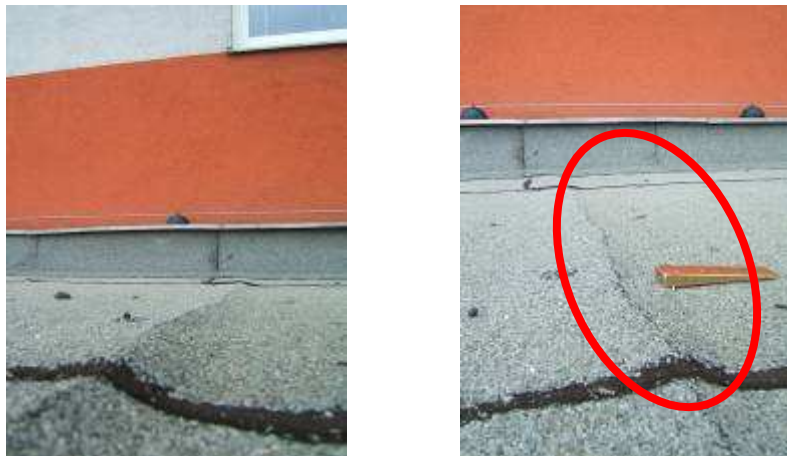
Obr. 33, 34 Střecha nad částí s pavlačemi (Sekce 5).

Místa odtržené hydroizolace od podkladu (položeny klíny o výšce 1 cm pro porovnání výšky vrásky).

3) Vrchní vrstva hydroizolace vykazuje značné příčné nerovnosti v jednotlivých pásích „zkrabacení“. Dále v místech přechodu na svislou hydroizolaci na atikách není proveden náběhový klín. Je zde opět patrné „zkrabacení“ hydroizolace, které povede k následným trhlinám a k zatékání.

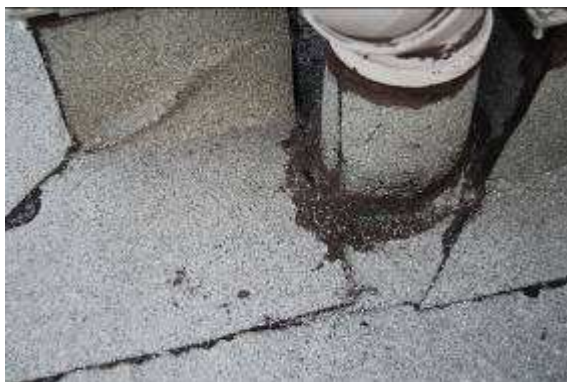
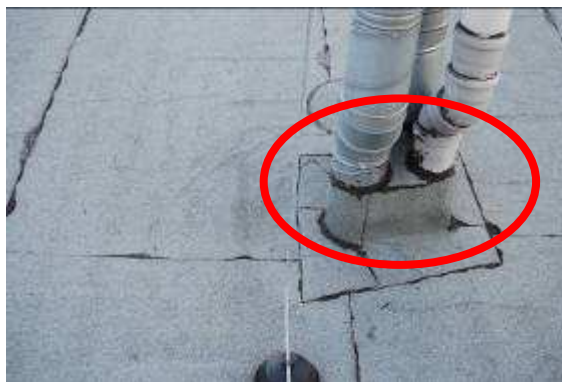
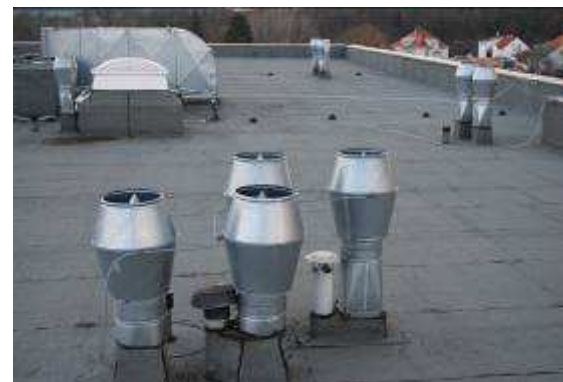
Obr. 35-37 Prostupy skrz střešní rovinu.

Tato místa prostupů jsou potenciálním rizikovým faktorem pro celou střechu. Prostupy jsou provedeny těsně u sebe bez dostatku prostoru pro správné opracování detailů. V těchto místech bude docházet k odlepování hydroizolace a následnému zatékání za ni. Detail prostupu střešní rovinou není proveden ani v souladu s projektovou dokumentací DETAILEM 04.06, kde je řešen pomocí manžety.

Vzhledem k zjevné nemožnosti správného provedení hydroizolace kolem jednotlivých prostupů potrubí by hydroizolace měla být taktéž stažena pod horním koncem páskou. Pásku zde z hlediska nedostatku místa nelze osadit. Hydroizolace u horní hrany se bude vlivem vysoké teploty v letních měsících odlepovat, ohýbat a netěsnostmi bude do souvrství střešního pláště a dále do objektu vnikat voda.

Systémové řešení těchto míst je jediné a to provést kompletní opravu spolu s celkovou výměnou střešního pláště. V rámci rekonstrukce střešního pláště se prostupy sdruží v jedné nadstřešní nástavbě, kde lze vývody od sebe oddělit a lépe opravit. Případně mohou být prostupy vyústěny do boční stěny nástavby. Detaily kolem kotev zábradlí je nutné komplexně vyřešit znovu.

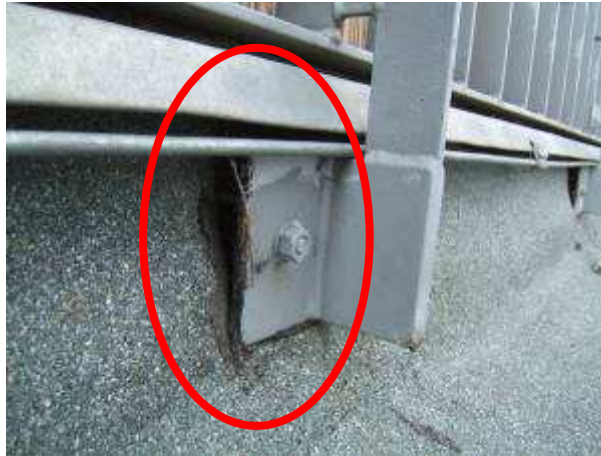
**Obr. 38 Střecha nad částí s pavlačemi (Sekce 5).**

**Místo osazení kotvy zábradlí - v tomto místě nemůže být provedení hydroizolace kvalitní (bezporuchové).**

Provedení detailů např. kolem kotvy pro zábradlí není bezporuchové.

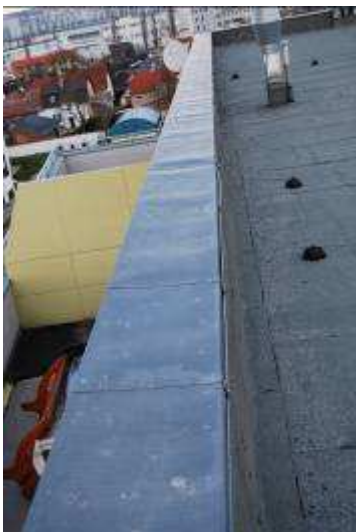
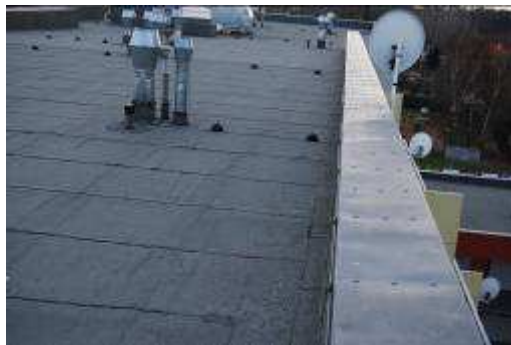
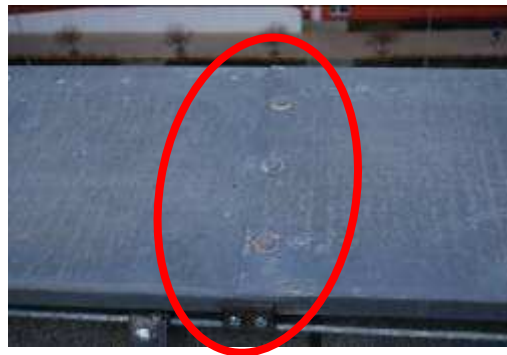
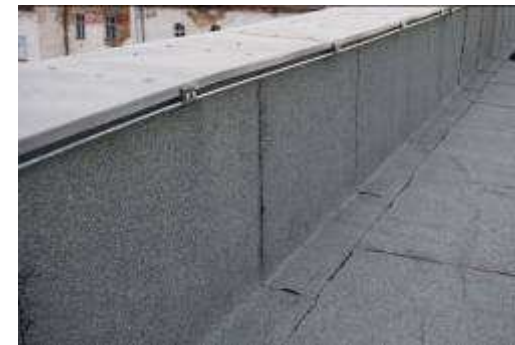
### **Obr. 39-42 Oplechování atik.**

**Pevný spoj v místě přesahu jednotlivých plechů.  
A to jak pevným kotvením k podkladu, tak spojkou bleskosvodu.**

Realizace neodpovídá technické zprávě ani detailu DETAIL 04.07, ani normativům firmy Rheinzink.

Není ani vhodné uchycení bleskosvodu, kdy dilatováním bude docházet vylamování příchytů.

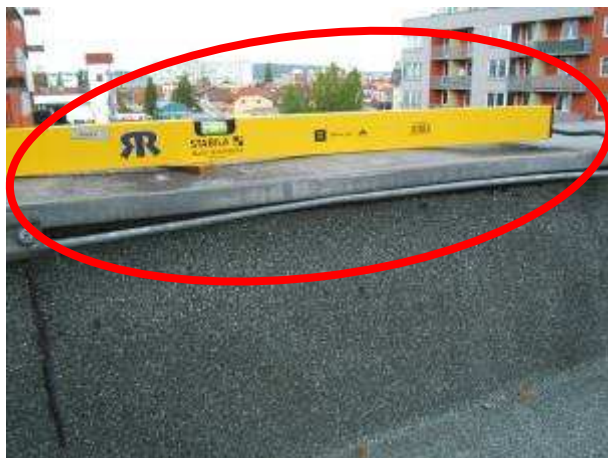
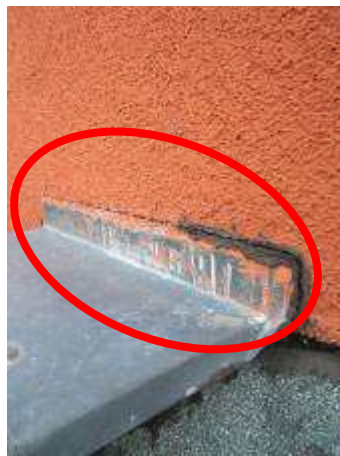
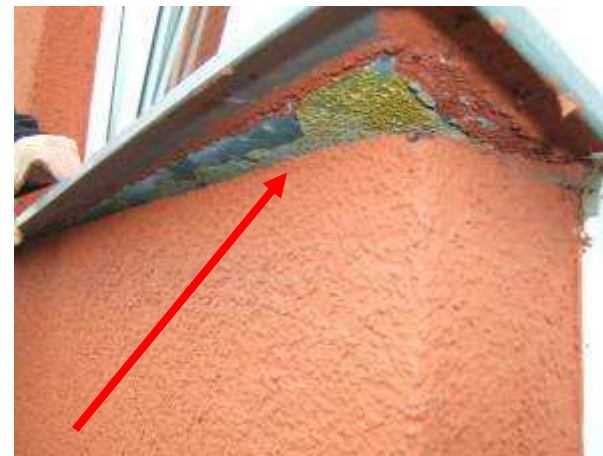
**Obr. 43-45 Vyboulené oplechování atiky. Nesprávně provedený detail ukončení oplechování u fasády.**

**Nedostatečně kotvený parapet na balkoně bytové jednotky v 6NP balkon 4.08.**

Tento degradační proces bude dále pokračovat. „Boule“ na oplechování se budou nadále zvětšovat.

Může dojít k odtržení kotvení a k zatékání do střechy. Je nutná náprava do souladu s požadavky na uchycení a dilatování klempířských prvků, což s největší pravděpodobností pro vlastnosti tohoto typu plechu bude vést k celkové výměně tohoto oplechování.

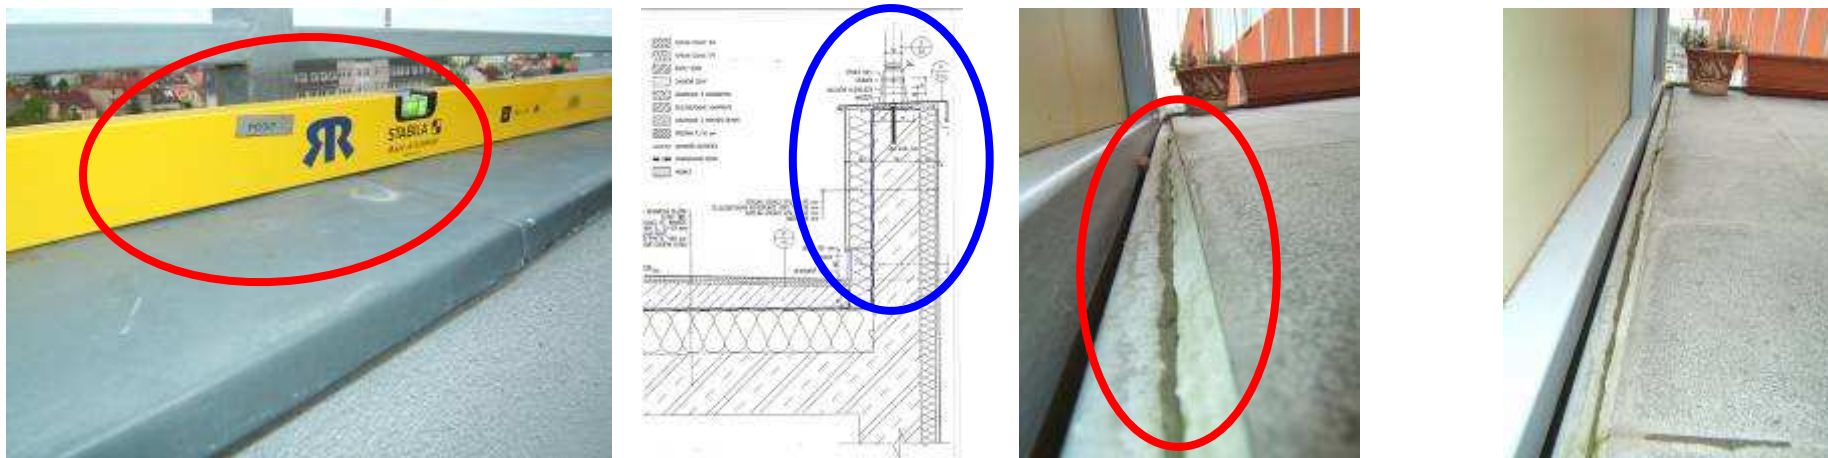
Obr. 46-49 Terasa v 6NP 4.09 T a balkon 4.08 (DETAIL 03.04).

Detail kotvení zábradlí je bohužel z části zakryt vodováhou, ale pro srovnání je uveden detail z projektové dokumentace, který alespoň styk zábradlí x oplechování řeší správným způsobem. Atikový plech není ve skutečnosti ukotven přes příponkový plech jak je uvedeno v projektové dokumentaci.

Při prohlídce byla zjištěna místa, kde stojí voda a narušuje mazaninu pod dlažbou. V průběhu několika let dojde k odmrznutí dlažby. Dlažba se uvolní a degradační proces se přesune dále od okraje ke středu balkonu.

Oplechování na atikách u terasy opět není provedeno dle projektové dokumentace. Oplechování není umožněn pohyb. V místech styků je proletováno. Detail oplechování kolem stojiny zábradlí je v rozporu s projektovou dokumentací. V případě neodstranění těchto vad dojde k prohlubování poruchy s projevem. Dlažba u čela balkonu v několika následujících letech odmrzne.

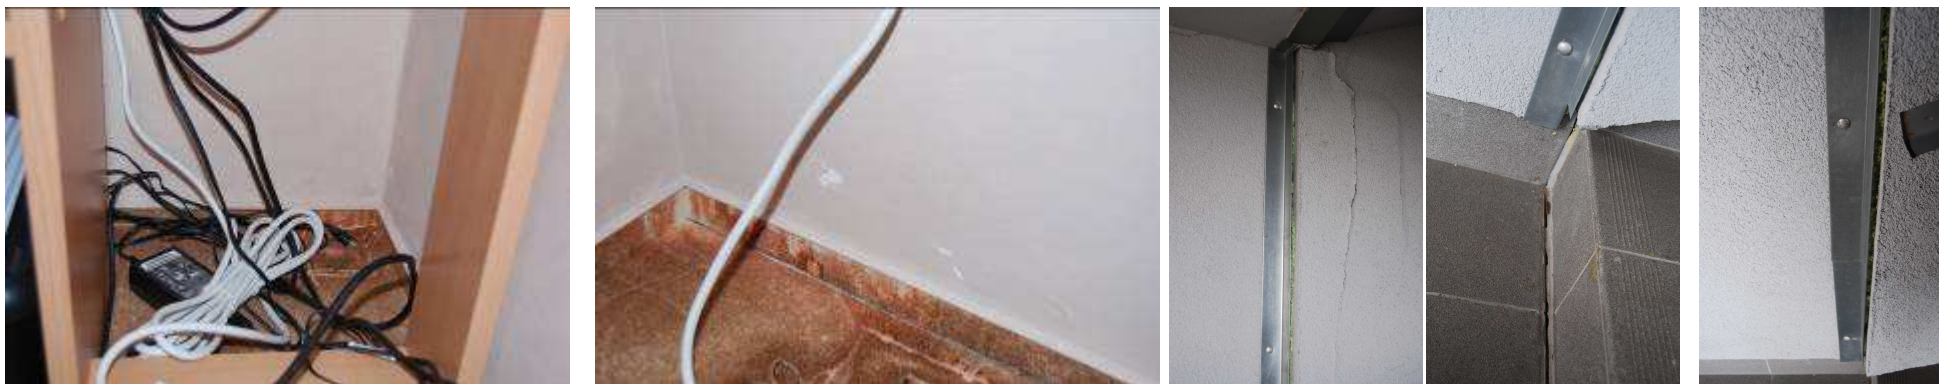
Obr. 50-51 Fotografie po opravě míst s největším výskytem kondenzace a růstu plísní v bytové jednotce.  
52- 54 Dodatečně ošetřená dilatační spára v exteriéru bytové jednotky.

Skladba podlahy nesplňuje současné tepelně technické parametry na tyto konstrukce (ani parametry z roku 2002). Pokud by měla splňovat požadavky na součinitel prostupu tepla musela by být dodatečně zateplena o minimálně 2 cm Tepelného izolantu, pokud by měla splňovat doporučené hodnoty ČSN, pak by tloušťka měla být dvojnásobná, tedy celkem 20 cm. Uvedené hodnoty jsou bez uvažování tepelných mostů.

Zateplení meziobjektové dilatační spáry bylo provedeno PU pěnou. Nutno podotknout, že tento materiál při působení povětrnostních podmínek značně degraduje. Tímto řešením lze tedy předpokládat nefunkčnost tepelněizolačních vlastností pěny v nejbližších několika letech.

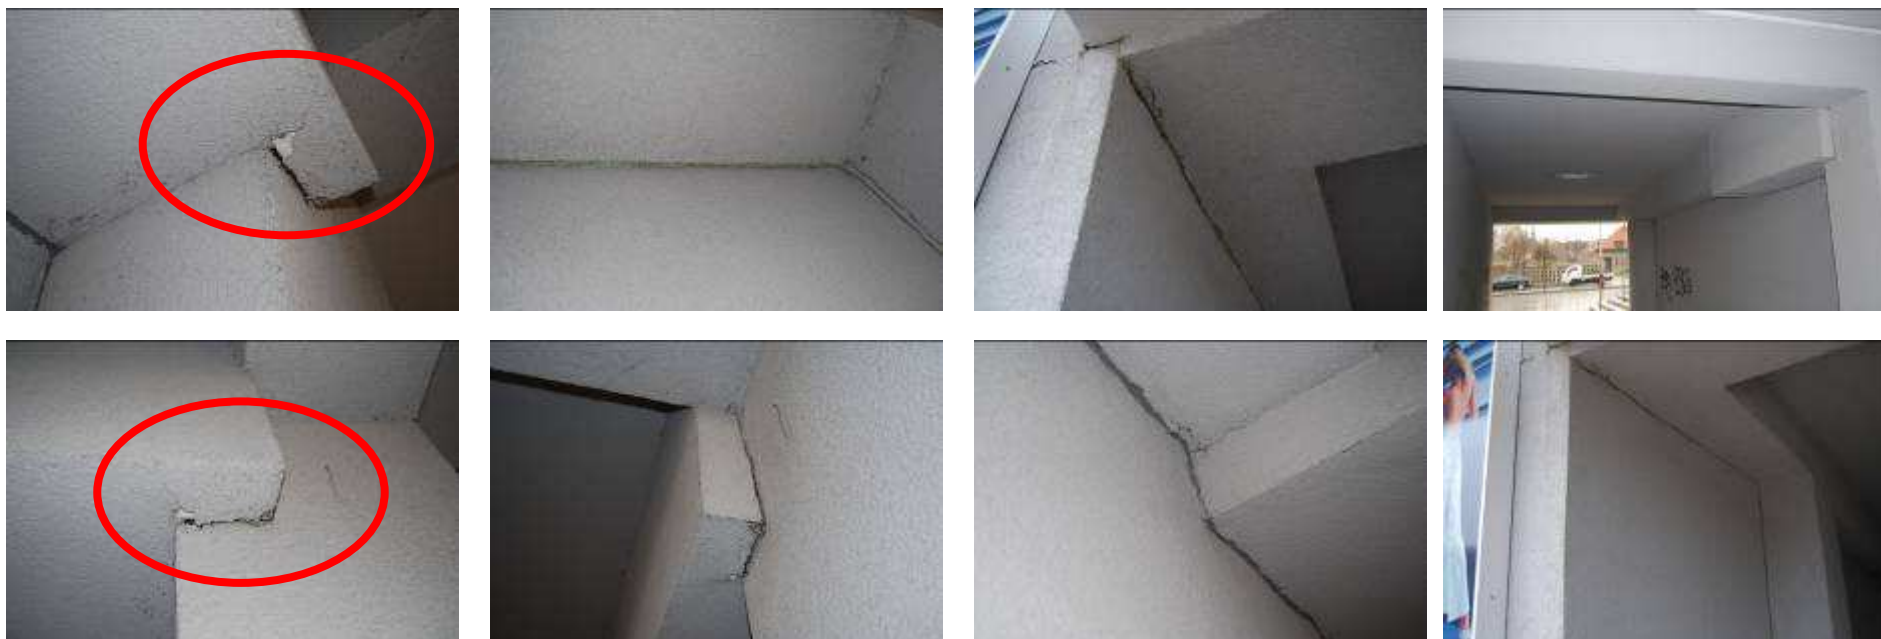
Obr. 55-62 Nepřiznaná dilatační spára. Viditelné praskliny.

Dále dilatace nebyla řádně propsána do povrchové úpravy zateplovacího systému. Došlo k popraskání finální úpravy fasády, což vzhledem k provedení bylo zřejmé. Na fotografiích je zachycena oprava tmelem na popraskané finální omítce.

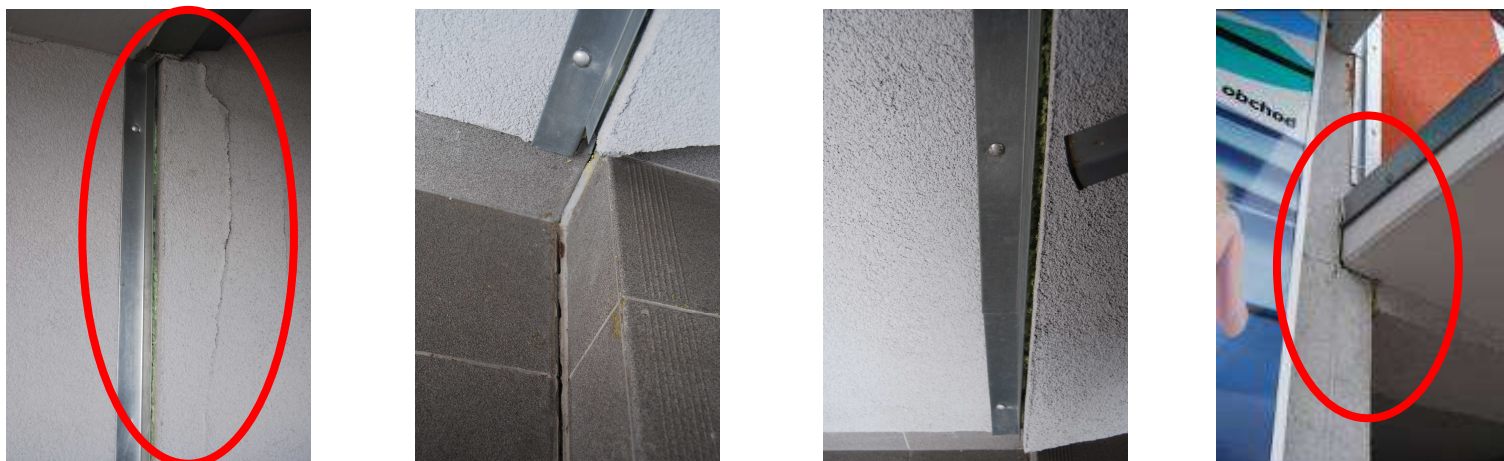
Obr. 63-66 Nepřiznaná dilatační spára - provedení následného zakrytí pomocí oplechování. Viditelné praskliny.

Řešení pomocí polyuretanové pěny není dlouhodobé, pěna bude časem degradovat a nebude funkční.

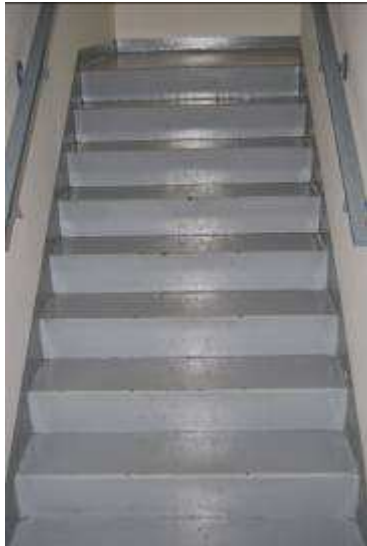
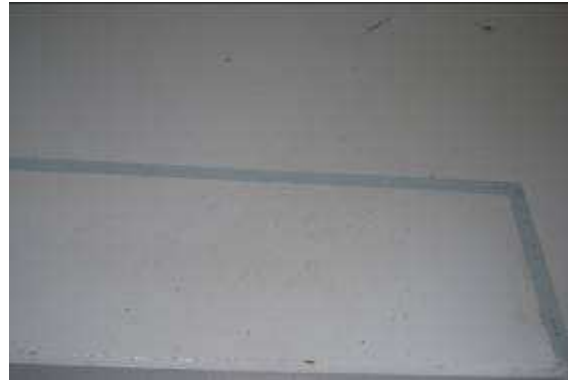
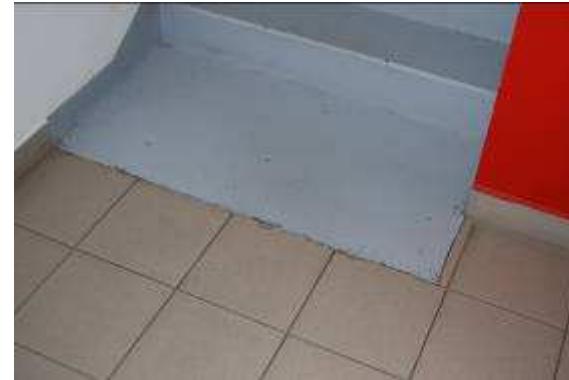
### Obr. 67-69 Neoznačené stupně schodiště.

Řešení: Doplnit barevné odlišení nástupních a výstupních stupňů odlišnou barevností nebo výstražnými nálepkami.

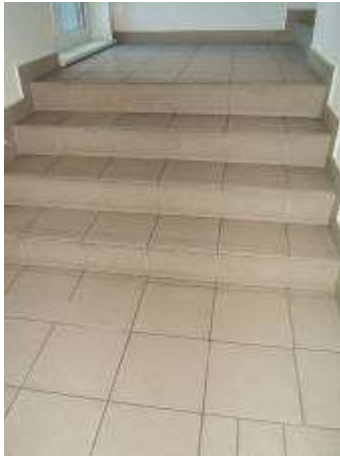
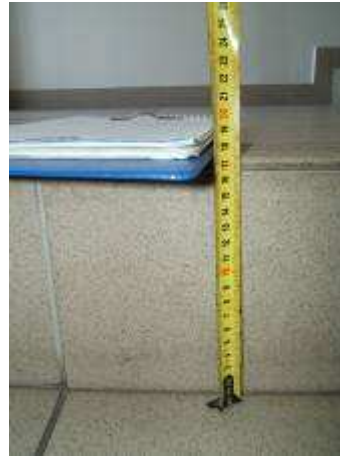
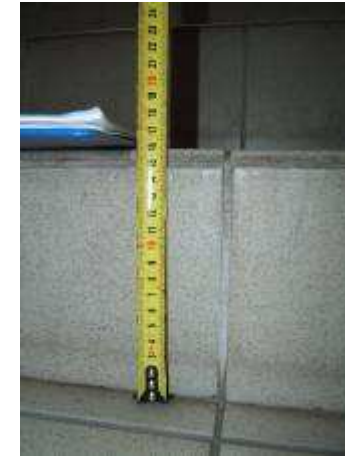
Obr. 53-55 Rozdílná výška jednotlivých stupňů na jednom rameni.

Závěr: Jediný způsob je předělání schodiště v rozsahu úpravy výšek do průměru v rameni.

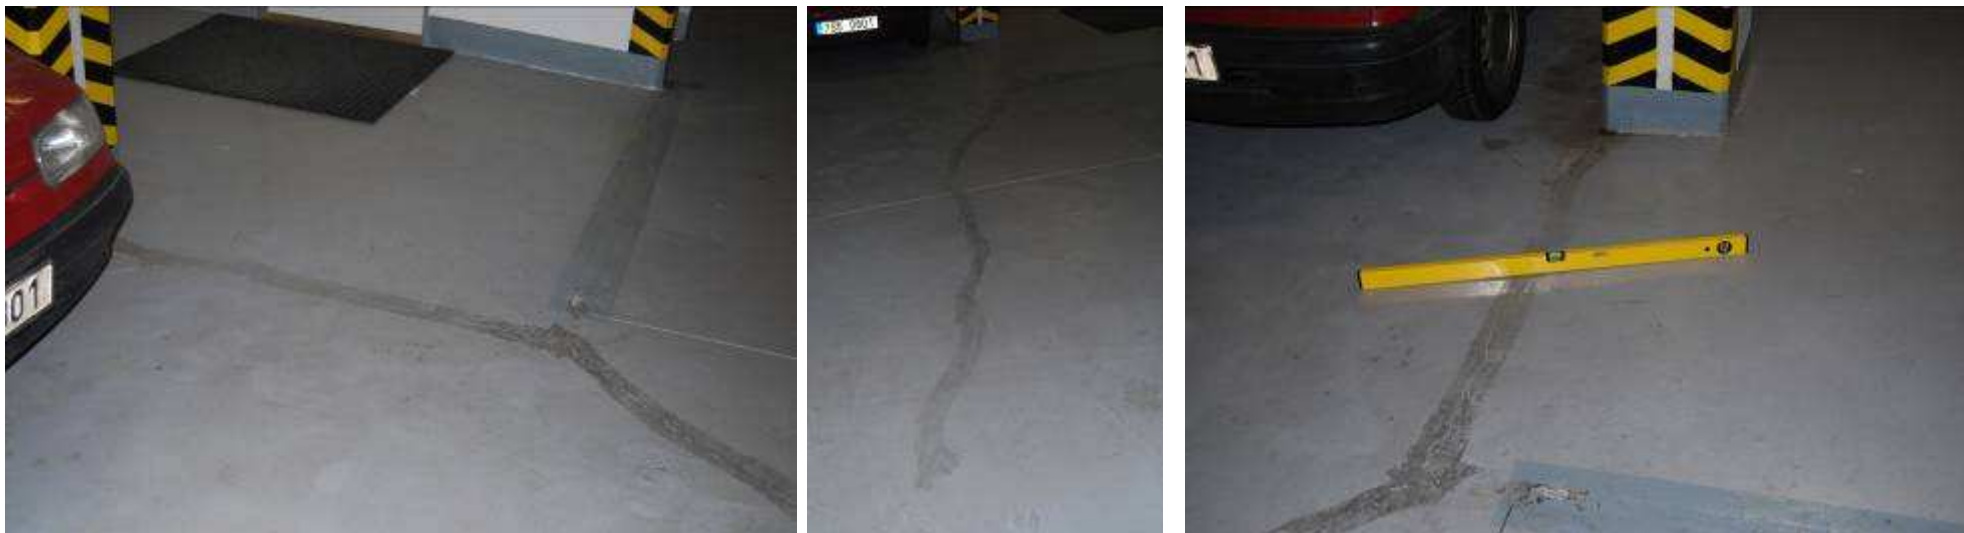
Obr. 56-58 Praskliny v betonové podlahové desce.

1) Podlahy v místnosti parkovacích stání a chodby mají být dle PD ve shodné výšce. Dle skutečného stavu tomu tak není. K prostoru chodby(schodiště) je provedeno vyspádování pomocí betonové desky. Tato deska není od ostatních podlahových desek v garážích řádně oddílována (odříznuta). Tato skutečnost zapříčinila vznik neřízené trhliny, kterou bude nutné stále opravovat. Vzhledem ke vzniku této neřízené trhliny v konstrukci podlahy, kdy hrany trhliny nejsou nijak ošetřeny (je zubovitá a nevytmelená), může tedy v tomto místě docházet k jejímu postupnému odlamování a ke zhoršování stavu podlahy.

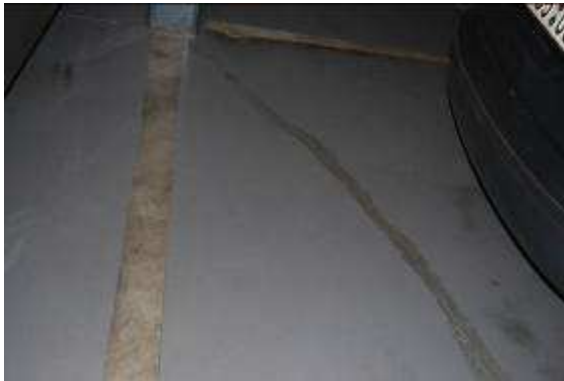
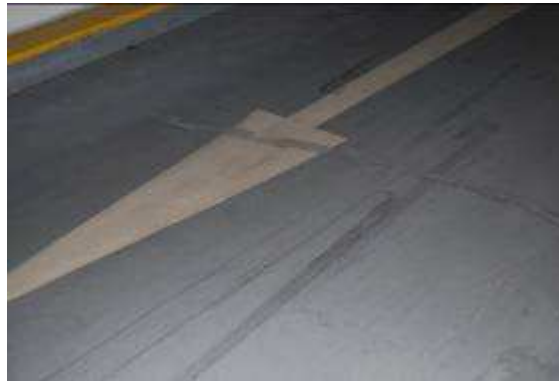
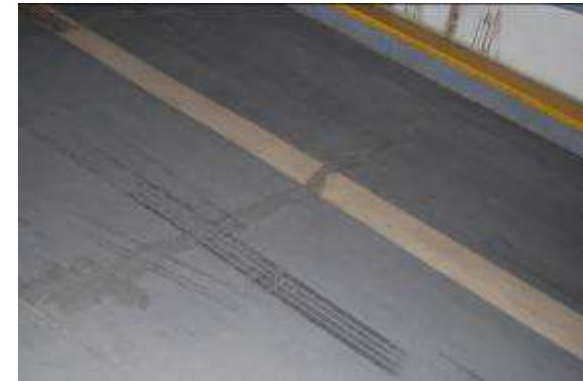
Obr. 59-61 Praskliny v betonové podlahové desce.

V místě parkovacích stání dle PD č.P37 opět nebyla podlahová deska řádně proříznuta, dochází zde ke vzniku neřízené trhliny vlivem dilatačního chování betonu a tím k další iniciaci rozvoje poruchy.

Taktéž na deskách ramp k sousednímu objektu jsou patrné poruchy způsobené nedostatečným provedením dilatací mezi jednotlivými deskami. Při provádění podlahové desky nedošlo v určeném čase po betonáži k jejímu proříznutí. Vlivem smršťování způsobeného dilatačními pohyby v konstrukci betonové desky došlo ke vzniku neřízených trhlin.

Závěr: Tyto vady bude nutné opakovaně opravovat a je zde možnost zhoršení krajů trhlin. Minimálně bude potřeba provést řízené naříznutí desek v těchto místech a provést vyplnění spár dle zvyklostí.

Řešení: Navrhujeme provedení sanace trhlin resp. jejich přiznání. Trhliny obvykle vzniknou, pokud se při pokládce a následném ošetřování betonové desky nedodrží stanovené podmínky.

Je potřeba provést stavebně-technický prozkum chování podlah vč. odběru v min. dvou místech. Některé trhliny lze „sesponkovat“ a některé nechat fungovat jako dilatační (kontraktační), ale zajistit jejich funkci, jako by byly navrženy dle PD.

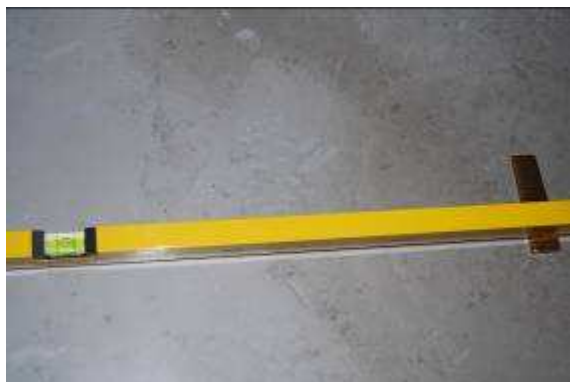
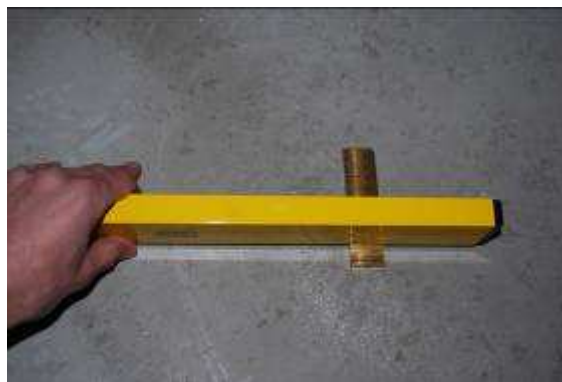
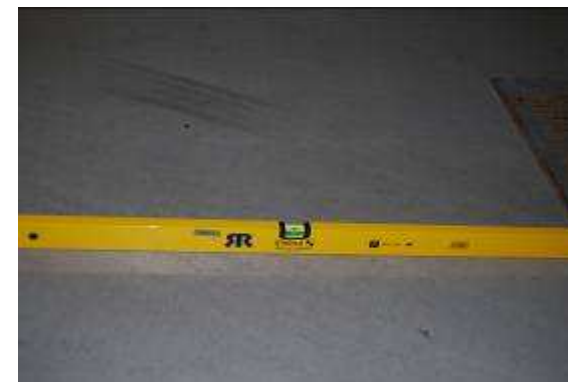
Obr. 62-64 Kontrola spádování desky.

1) Jímat vody do jímky nebo do nově vytvořených zakrytých žlábků, kde bude docházet k vypařování nahromaděných vod nebo jejich odčerpání a řádné likvidaci. 2) Provádět úklid garáží vždy po výskytu velkého množství stojící vody.

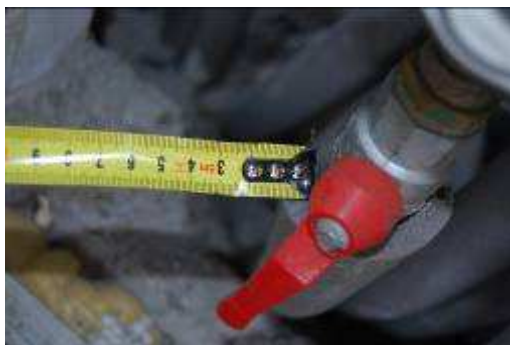
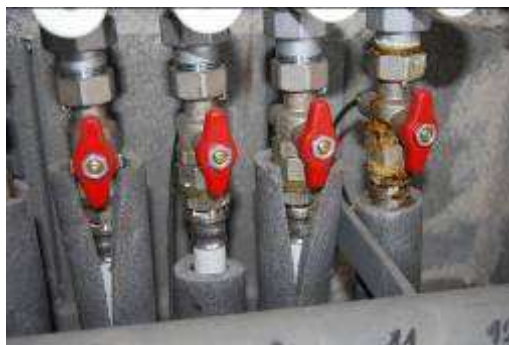
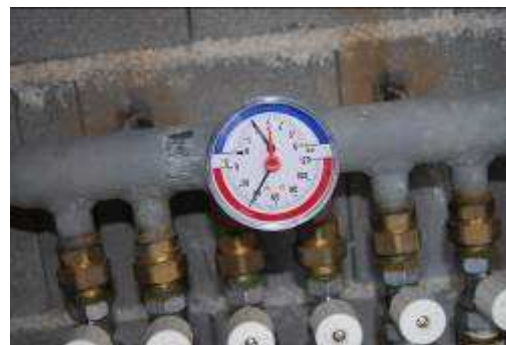
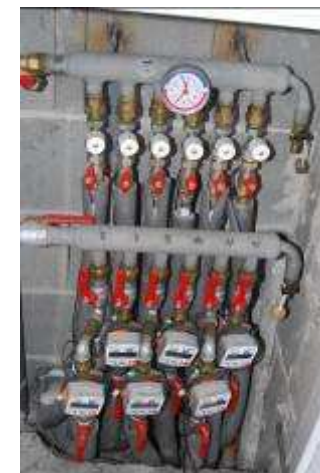
Obr. 65-68 Skříň s rozvody tepla.

Úvod: Kontrola rozvodů ústředního topení a jejich tepelných izolací  
Rozvody jsou umístěny ve skříni na pavlači. Dvířka do skříně nejsou izolována.

Závěr: Doplnit tloušťku tepelného izolantu dle stanovené vyhlášky.

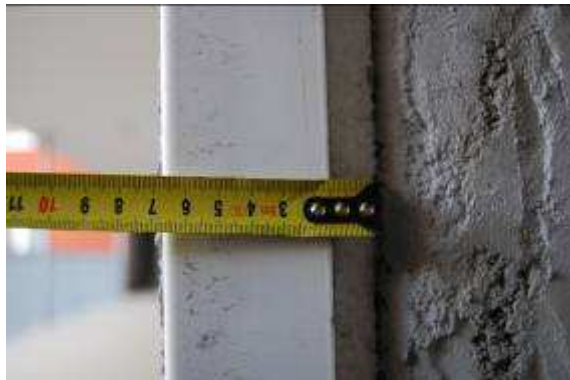
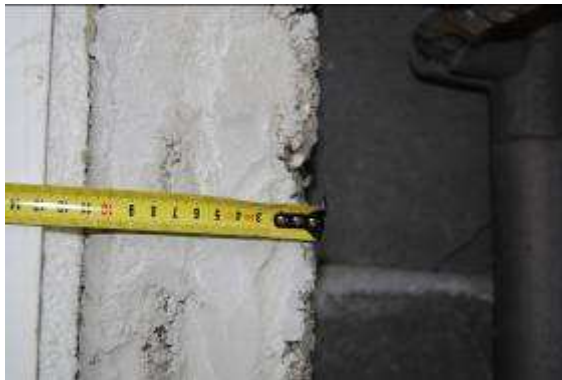
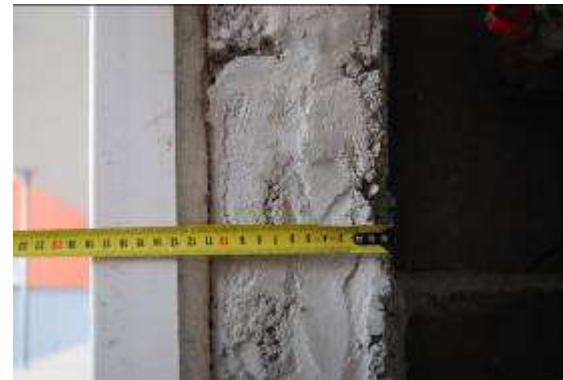
Obr. 69-71 Tloušťka tepelné izolace na obvodové stěně..

V případě použití tepelného izolantu o tloušťce 60 mm dosahuje součinitele prostupu tepla  $U = 0,41 \text{ W/m}^2\cdot\text{K}$ .

Kde obvodová stěna musí splnit požadovanou hodnotu součinitele prostupu tepla  $U = 0,38 \text{ W/m}^2\cdot\text{K}$ .
